АКТ ОБСЛЕДОВАНИЯ
объекта социальной инфраструктуры
К ПАСПОРТУ ДОСТУПНОСТИ ОСИ
№ 03.01/2/21-2

1. Общие сведения об объекте
 - 1.1. Наименование (вид) объекта - муниципальное дошкольное образовательное учреждение «Детский сад «Рябинка»
 - 1.2. Адрес (тел., факс) объекта: 152025 Ярославская область г. Переславль-Залесский ул. Маяковского 13, Телефон/ факс 8(48535) 3- 70 -95

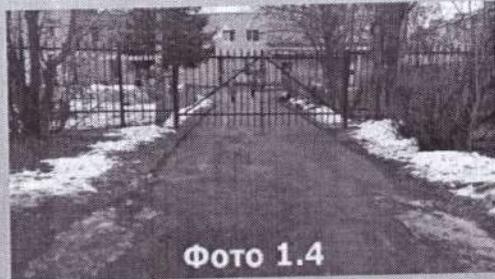
Фото 1.4

1.1	Вход (входы) на территорию	Есть	2,3	1.3 1.4 1.5 1.6 1.7	Отсутствует на воротах и входных дверях кнопка вызова персонала.	К,О,С	Адаптация входа на территорию объекта	Оборудовать на воротах и входных дверях кнопку вызова персонала на высоте доступной инвалиду (при наличии финансирования)

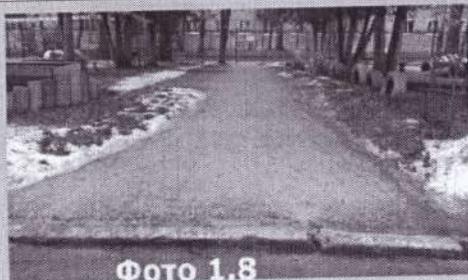
Фото 1.8

1.2	Путь (пути) движения на территории	Есть	4, 5, 6,	1.8 1.9 2.0 2.1	Асфальто-бетонное покрытие прилегающей территории частично находится в аварийном состоянии, территория не оснащена информационными знаками и акустической связью. Имеются перепады высоты. Отсутствуют пандусы на прогулочные участки	К,О,С	Адаптация входа на территорию объекта	Капитальный ремонт асфальто-бетонного покрытия территории ДОУ. Обозначить пути передвижения на территории указательными знаками. Оборудовать бордюрные пандусы, пандусы на прогулочных участках. Колясочнику (при наличии финансирования)

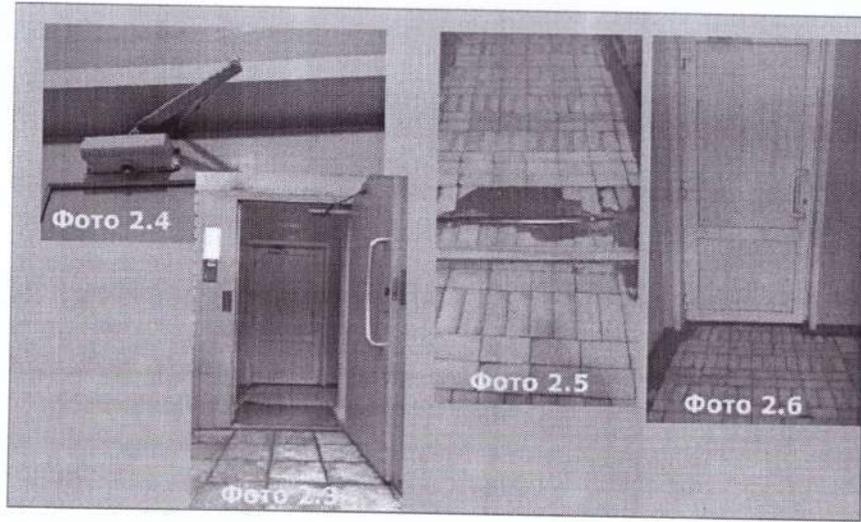
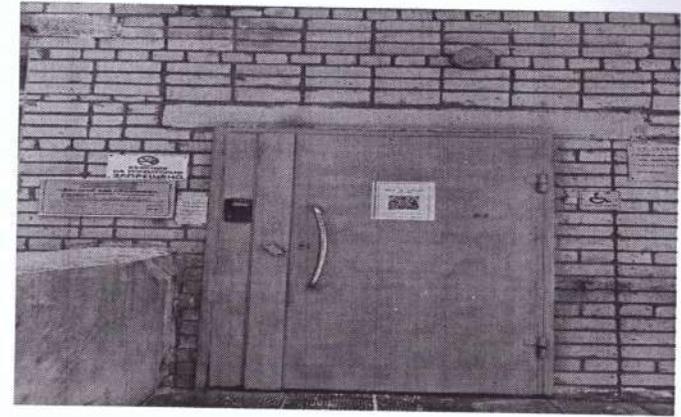
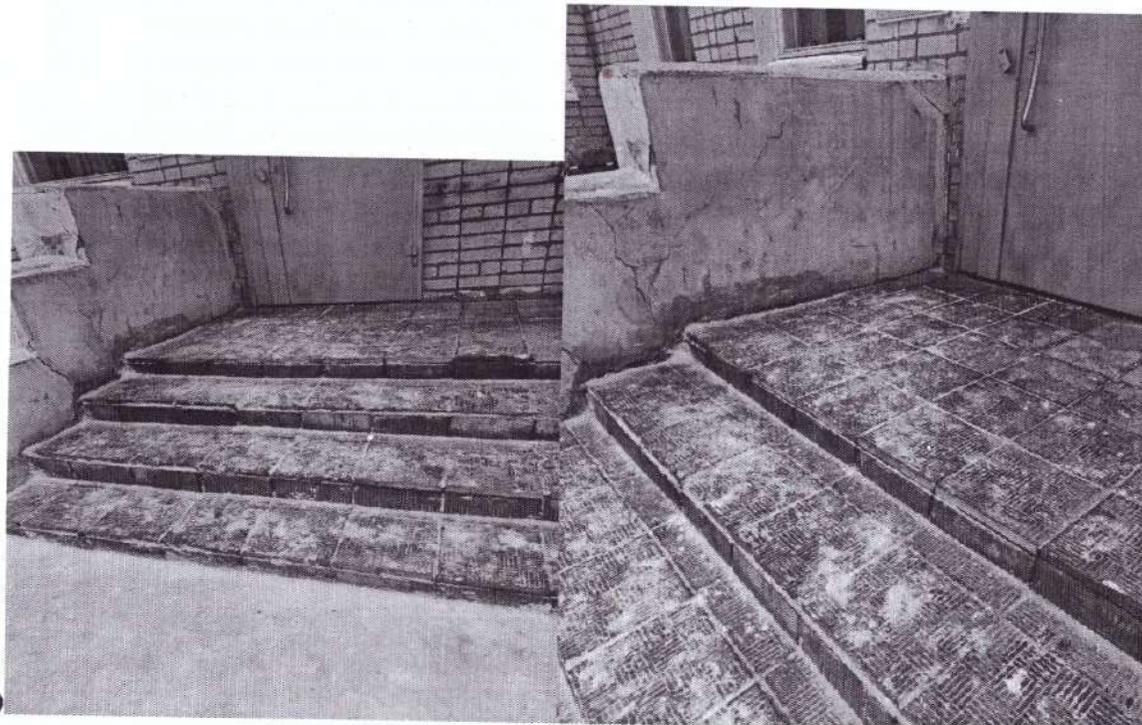
Вход в здание

2.1	Лестница (наружная)	Есть	7	2.0 2.1	Нет поручней. Крайние ступени маршей не выделены фактурой	К,О,С	Адаптация входа на	Оборудовать поручни. Выделить крайние ступени маршей фактурой.

2.2	Пандус (наружный)	Нет			Отсутствие пандуса на центральном входе в здание ДОУ	К,О,С		Оборудовать пандус на центральном входе в здание ДОУ
2.3	Входная площадка (перед дверью)	Есть	8	2.1	Нет водосливного устройства козырьков. Нет поручней (ограждений).	К,О,С		Оборудовать водосливную систему над козырьками. Установить поручни с двух сторон, на высоте 85-95 см. (при наличии финансирования).

2.4	Дверь (входная)	Есть	9	2.2 2.3, 2.4	Не соответствует нормативным требованиям	К,О,С		Установить дверь в соответствии с нормами (дверной проем не менее 0,9м, порог не более 0,014м).

2.5	Тамбур	Есть	10 11	2.3 2.5 2.6	Глубина тамбура (не менее 2,3 при ширине не менее 1,50 м) при прямом движении и одностороннем открывании дверей не соответствует требованиям (глубина 1,48м, ширина 2,74м)	К,О,С	Адаптация тамбура объекта	Привести в соответствие с нормативами для МГН глубину тамбура. Установить дверь в соответствии с нормами (дверной проем не менее 0,9м, порог не более 0,014м).

Дверь тамбура не соответствует нормам (0,83 м), имеется порог 0,06 м		
	ОБЩИЕ требования к зоне

Комментарий к заключению: Требуется оборудование поручней на наружной лестнице входа в здание, пандуса наружного. Установка двери в тамбуре в соответствии с нормативными требованиями для беспрепятственного въезда инвалидов – колясочников и инвалидов с нарушением опорно-двигательного аппарата. Оборудование тамбура в соответствии с СП 59.13330.2012 технически не возможно.

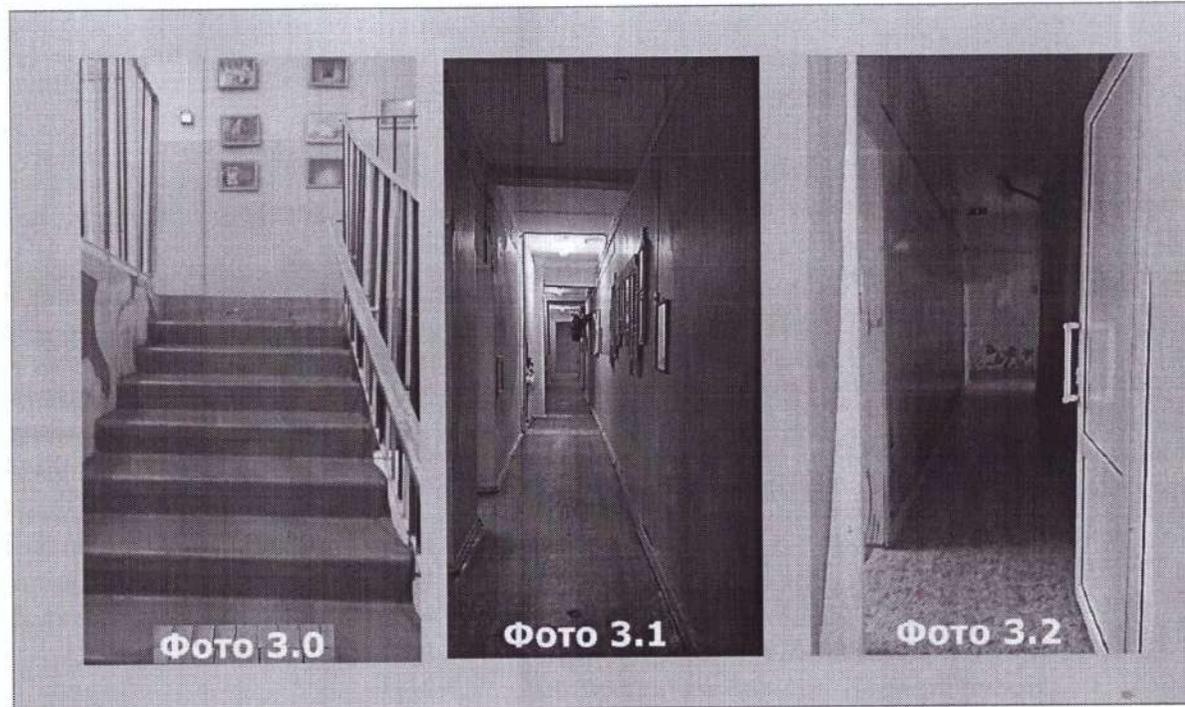
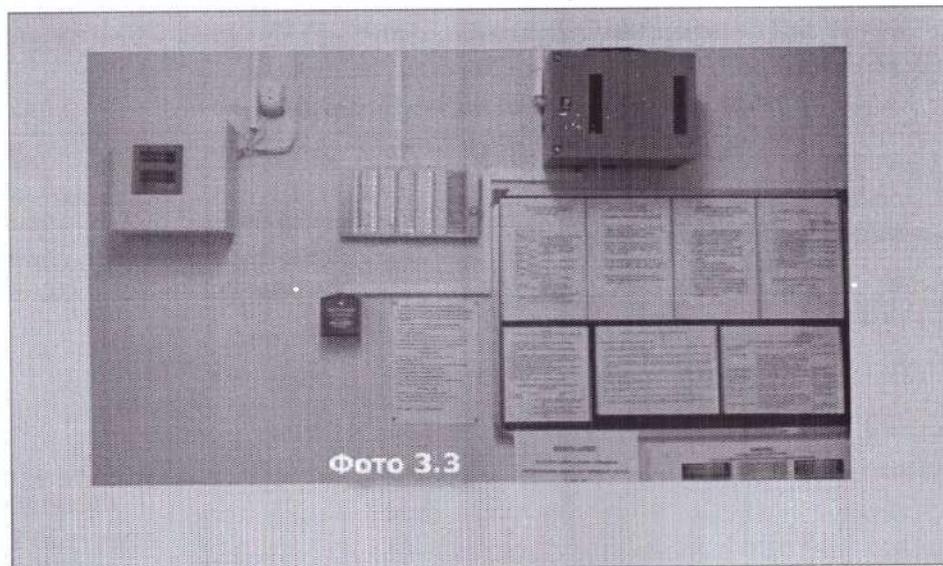
Пути движения внутри здания

3.1	Коридор (вестибюль, зона ожидания, галерея, балкон)	Есть	12, 16, 23,	3.1 3.2	Ширина коридора (1. 06м. 1,35м) не соответствует требованиям (1,5м) при движении кресла-коляски при движении кресла-коляски в одном направлении. Отсутствует минимальное пространство для поворота и разворота коляски. Имеются порог (0,02м), при норме 0,014м	К	Техническое решение при приведении в соответствие ширины коридора не возможно	Устранить пороги в соответствии с требованиями

3.2	Лестница (внутри здания)	Есть	11	3.0	Отсутствует различный по цвету материал ступеней лестниц и горизонтальных площадок перед ними, тактильные напольные указатели перед лестницами на расстоянии 0,6м. Крайние ступени маршей не выделены фактурой. Нет дополнительных поручней при ширине марша со стороны стены. Нет предупредительной полосы об окончании перил. Отсутствуют бортики на боковых краях ступеней, не примыкающие к стенам (высотой не менее 0,02 м).	К, О, С	Привести в соответствие с параметрами нормативов для МГН	Обеспечить различный по цвету материал ступеней лестниц и горизонтальных площадок перед ними, тактильные напольные указатели перед лестницами на расстоянии 0,6м. Выделить крайние ступени маршей фактурой. Оборудовать поручни в соответствии с нормативами. Оборудовать бортики на боковых краях ступеней, не примыкающие к стенам (высотой

не менее 0,02 м).
3.3	Пандус (внутри здания)	Нет						
3.4	Лифт пассажирский (или подъемник)	Нет						
3.5	Дверь	Есть	29, 30	4.0, 4.2	Ширина дверных проемов (0,83-0,88м) не соответствует нормативам (не менее 0,9м). Имеются пороги 0,02-0,04м.		Привести в соответствие с параметрами нормативов для МГН	Оборудование дверей с дверным проемом не менее 0,9м. Оборудование порогов в соответствии с требованиями не более 0,014м.
3.6	Пути эвакуации (в т.ч. зоны безопасности)	Есть	31	3.3	Световая и звуковая сигнализация «Пожар» осуществляется с помощью блока С2000-БКИ и с помощью пульта С2000М с установленным АРМ Орион ПРО. Пожарная сигнализация выведена на пульт ПАК «Стрелец-Мониторинг». Оповещение размещены на всех этажах здания.			
	ОБЩИЕ требования к зоне

Комментарий к заключению: Требуется оборудование поручней на наружной лестнице входа в здание, пандуса наружного. Установка двери в тамбуре в соответствии с нормативными требованиями для беспрепятственного въезда инвалидов – колясочников и инвалидов с нарушением опорно-двигательного аппарата. Оборудование тамбура в соответствии с СП 59.13330.2012 технически не возможно.

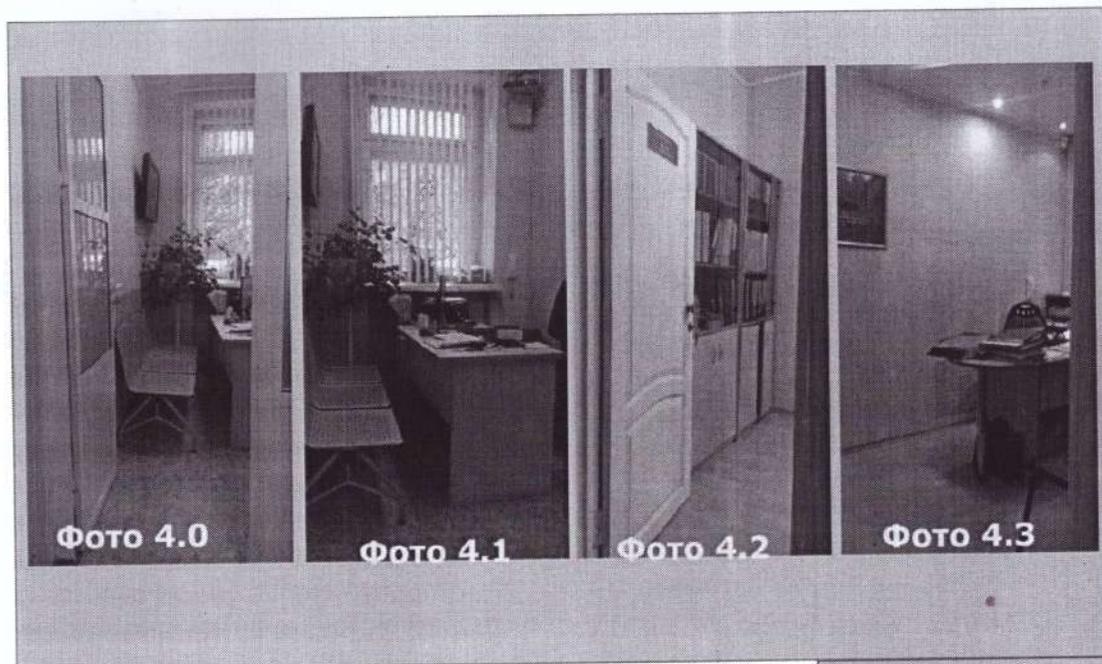
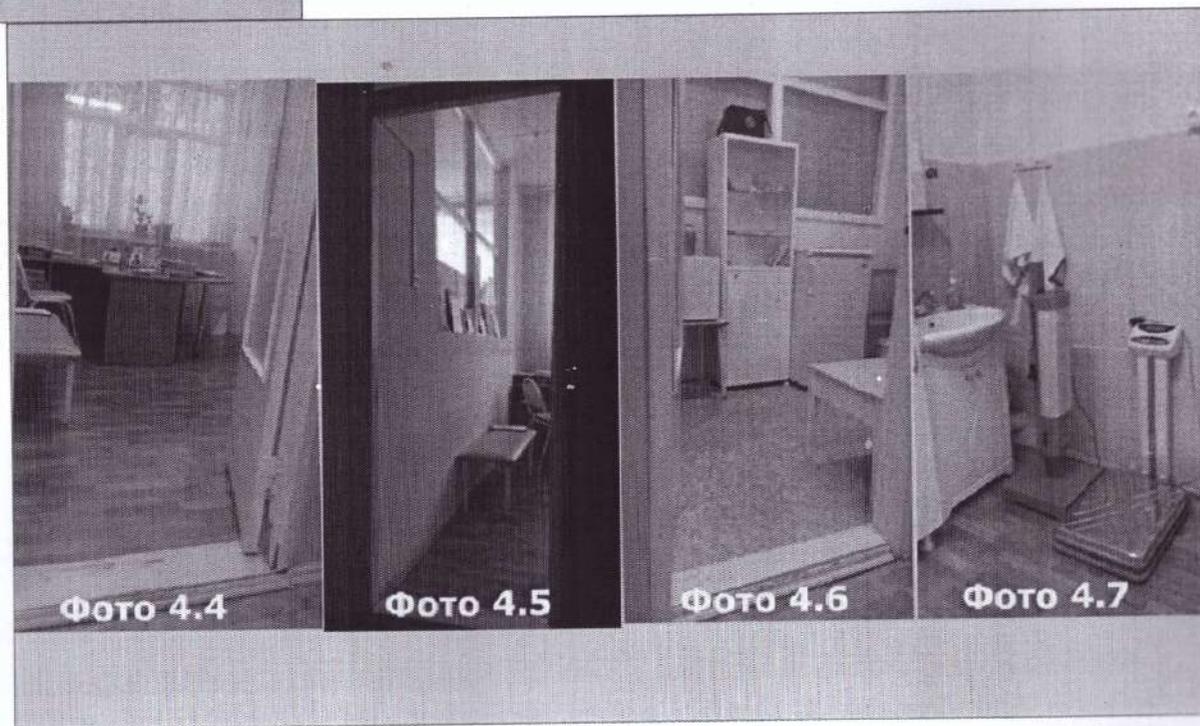
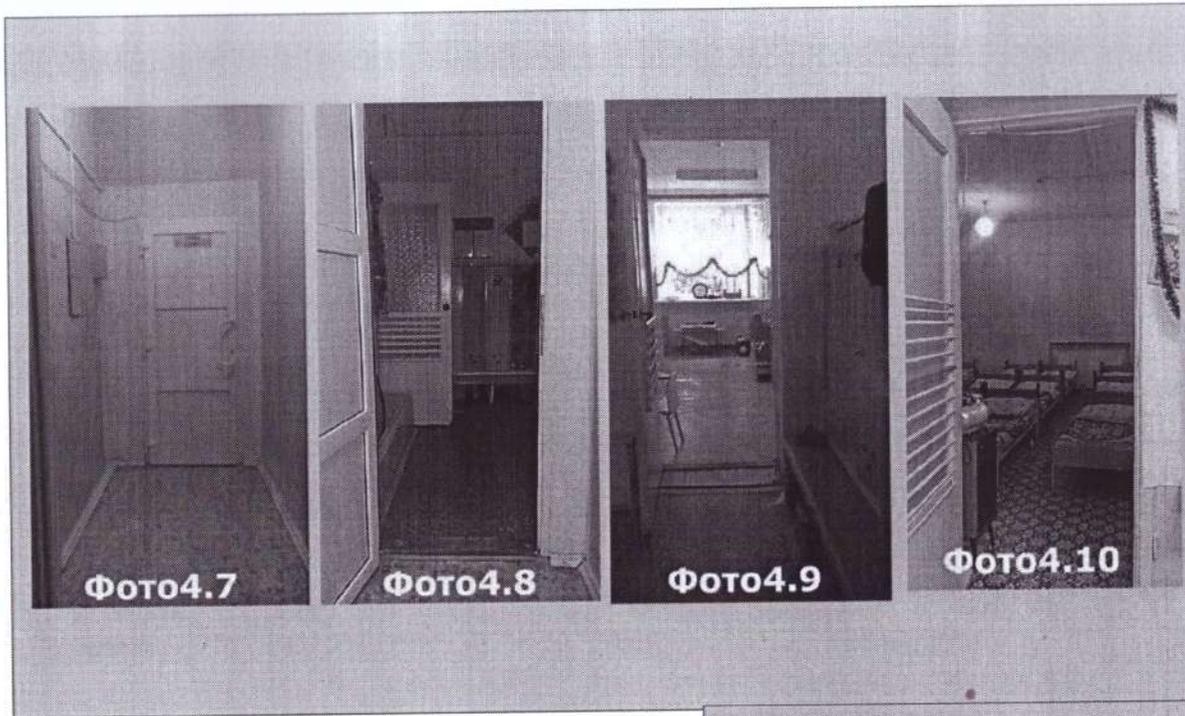
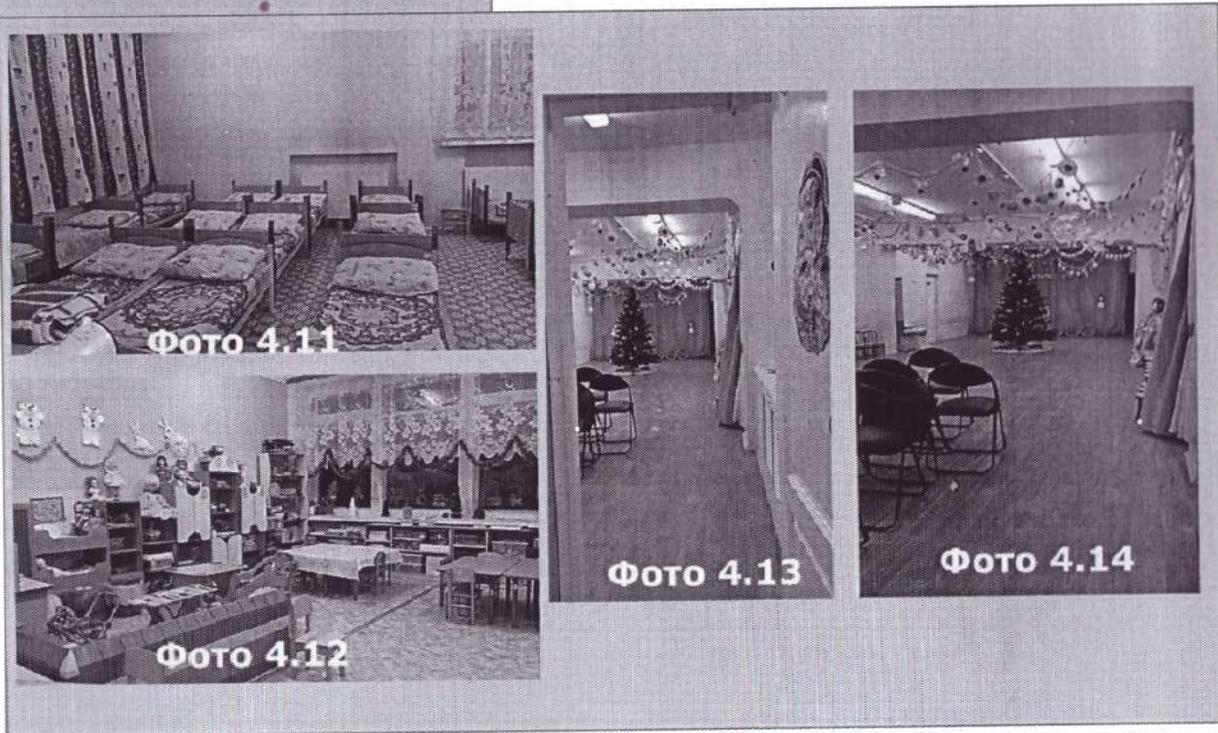
Зона целевого назначения

4.1	Кабинетная форма обслуживания	Есть	13 14	4.0, 4.1, 4.2, 4.3, 4.4, 4.5, 4.6, 4.7.	Кабинет логопеда дверные проемы не соответствуют (0,84м). Ширина коридора в медицинский блок (1,0м), дверные проемы (0,7-0,88м) не соответствуют нормам. Дверной проем в кабинет заведующего (0,89м) не соответствует нормам. Дверной проем в кабинет заместителя заведующего (0,89м) не соответствует нормам	К, О, С	Оборудование ширины коридора в медицинском блоке технически не возможно	Оборудование дверных проемов в кабинеты в соответствии с требованиями не менее 0,9м.

4.2	Зальная форма обслуживания	Есть	15,18, 19,20, 21	4.8,4.9, 4.10, 4.11, 4.12, 4.13, 4.14	Музыкальный зал, физкультурный зал дверной проем (0,84м) не соответствует требованиям; отсутствуют поручни. Групповая, спальная комната, раздевалка дверной проем (0,84м) не соответствует требованиям; отсутствуют поручни	К,О,С	Привести в соответствие с параметрами нормативов для МГН	Оборудование дверного проема в кабинеты в соответствии с требованиями. Оборудование поручней в соответствии с требованиями.

Комментарий к заключению: Оборудование ширины коридора в соответствии с нормами в медицинском блоке технически невозможно. Оборудование дверных проемов в соответствии с требованиями для инвалидов колясочников и инвалидов с нарушением опорно-двигательного аппарата. Оборудование поручней для инвалидов с нарушением опорно-двигательного аппарата, слепых

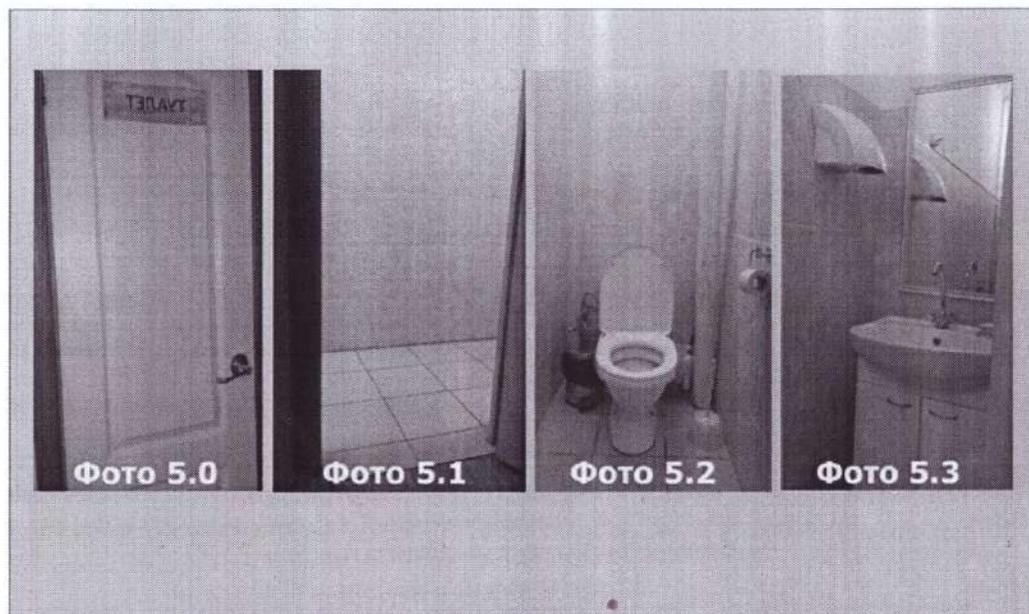
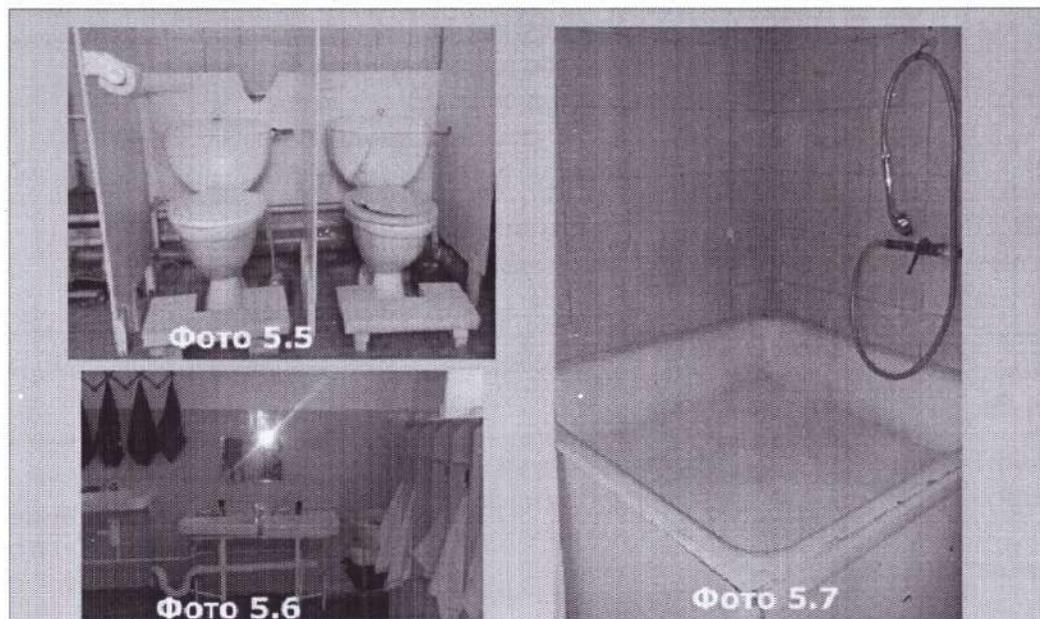
Санитарно-гигиенические помещения

5.1	Туалетная комната	Есть	24 22 25	5.0 5.1 5.2 5.3 5.5 5.6 5.7	Площадь туалета в групповых (ширина 2,35м, глубина 1,97м; ширина кабинки 0,7м, глубина 0,85) не соответствует требованиям (ширина кабинки 1,65м, глубина 1,8м) В туалетных комнатах нет специально оборудованных унитазов. Отсутствуют на унитазах опоры для спины, знаки обозначения. В групповых имеется комната для умывания (2,9м X 2,1м), где размещен поддон () не соответствующий требованиям (не менее 0,9) X 1,5 м) Отсутствуют водопроводные краны с рычажной рукояткой и термостатом. Имеется туалет для персонала (ширина 1,32м, глубина 1,75м) не соответствующий требованиям (ширина 1,65м, глубина 1,80м)	К, О, С	Требуется индивидуальное решение с ТСР

Комментарий к заключению: Увеличение площади туалета в соответствии с требованиями невозможно. Оснастить санитарно-гигиенические помещения в соответствии с нормативами для МГН

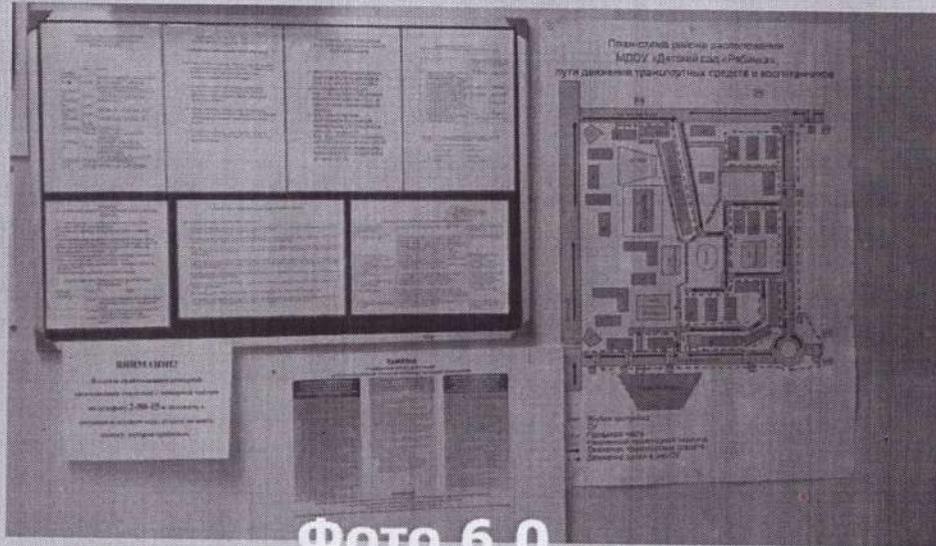
Фото 6.0

6.1	Визуальные средства	Есть	16, 31	3.3 6.0 6.1	Отсутствуют доступные для МГН, в том числе инвалидов-колясочников, элементы информации об объекте. Нет обозначения и информации в доступной форме для МГН об доступных услугах объекта, порядке оказания помощи и обслуживания, схемы движения от прилегающей территории и объекту МГН. Отсутствует электронное табло	К, О, Г, У	Привести в соответствие с параметрами нормативов для МГН	Оборудовать вход элементами информации об объекте. Установка электронного табло. Идентифицировать символами доступности вход, являющийся доступным.

Комментарий к заключению: Произвести в соответствии с требованиями для всех видов информационной системы на объекте необходимые информационные средства в доступной форме для МГН.
